AKTUELLER BAUFORTSCHRITT DER GENERALSANIERUNG VON SCHLOSS BENRATH

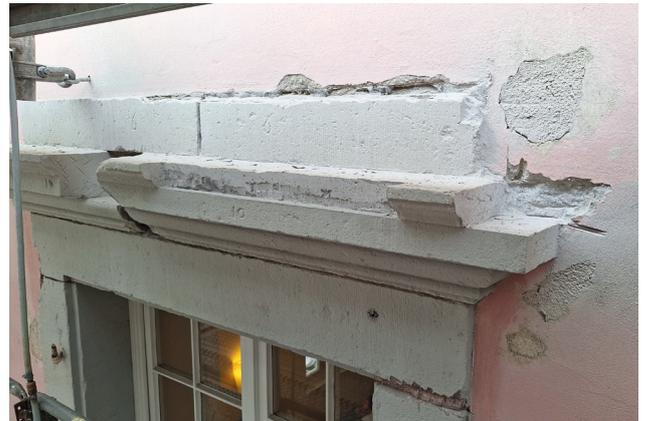
Östliches Torhaus Fassade

Das Torhaus ist ein Teil des Pavillonensembles von Schloss Benrath und befindet sich in Symmetrie zum westlichen Torhaus. Die Fassade weist zahlreiche Schäden auf, die im Zuge der Generalsanierung ausgebessert werden. Lockerer Putz und verwitterter Naturstein werden saniert, offene Fugen und Risse geschlossen und fehlende Teile ergänzt. Am Ende der Arbeiten wird das Gebäude einen frischen Neuanstrich erhalten. Auch das Dach des Torhauses, das mit altdeutschem Schiefer gedeckt ist, wird umfassend instandgesetzt, inklusive der beiden Kaminköpfe und Dachgauben.

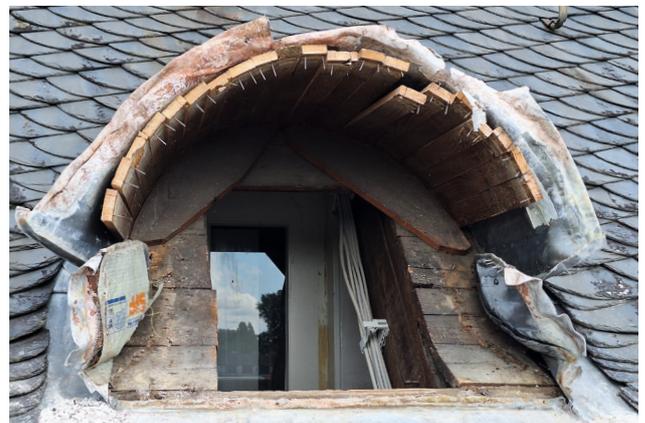
Östliches Torhaus Dachgaube

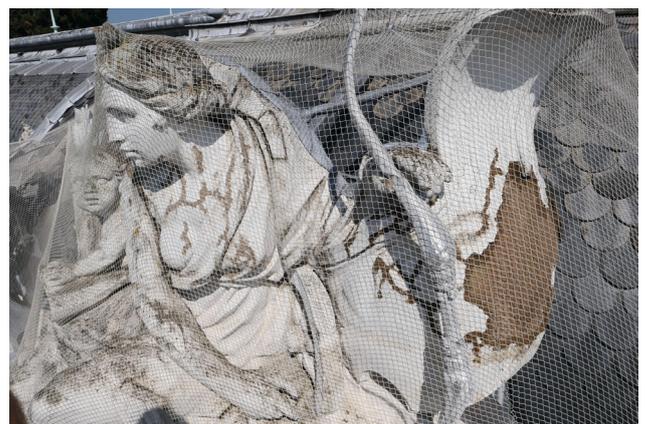
Dianagruppe

Die beeindruckende Skulpturengruppe der Jagdgöttin Diana an der Südfassade des Hauptgebäudes zählt zu den herausragendsten barocken Bauskulpturen Europas. Nach fast 300 Jahren ist die Gruppe stark von den Witterungseinflüssen gezeichnet. Die Konservierungsarbeiten, die bis Jahresende 2024 abgeschlossen sein sollen, umfassen die Reinigung der Skulpturen, das Füllen von Rissen und Löchern, das Festigen von beschädigten Flächen sowie einen neuen Anstrich.
